# Moerveien 12

EMNE  
Fase 1 – Innledende miljøgeologisk  
undersøkelse

DATO / REVISJON: 24. juni 2020 / 00  
DOKUMENTKODE: 10218039-02-RIGm-RAP-001

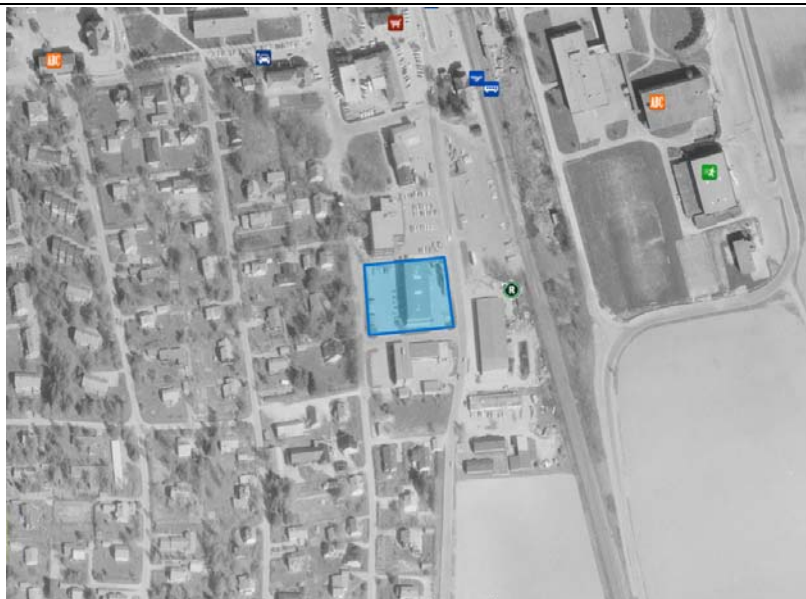
I 1979 er det søl av ukjent opphav på plassen vest for bygningen. I 1988 er det synlig en struktur i nordøstre hjørne av eiendommen. På flyfoto fra 1988 til 2003 var det en struktur nordøst på tiltaksområdet (se flyfoto 2003). En mørk firkant i asfalten på østsiden av bygget og en mørk stripe langs vestre kant av asfalten på vestre side av bygget er synlige på flyfoto fra 2003 og seinere. Dette kan tyde på at det er utført terrenginngrep.

Hovedbygget er beskrevet som oppført som forretnings- og kontorbygg med to etasjer pluss kjelleretasje i 1975. Det er gjennomført diverse ombygginger inne i bygget ettersom leieforholdene har endret seg. Blant annet er en parkbod for søppelkontainer, redskap etc. beskrevet som ønsket oppsatt i eiendommens nordøstre hjørne i 1977 (antatt å være strukturen som synes i nordøstre hjørne på flyfoto fra 1979-2003). I 1988 ble det bygget på en tredje etasje, i tillegg til planlagt installering av heis/trappehus og endring av utvendig kledning til fasadeplater. Det ble i den forbindelse satt opp en brakkerigg (antatt strukturen markert med rødt i flyfoto 1988).

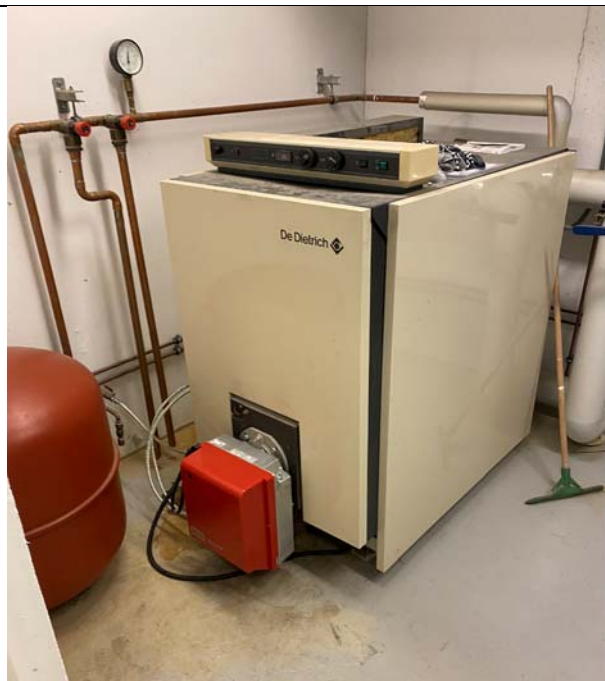
Oljefyr med ny  
brenner for bioolje

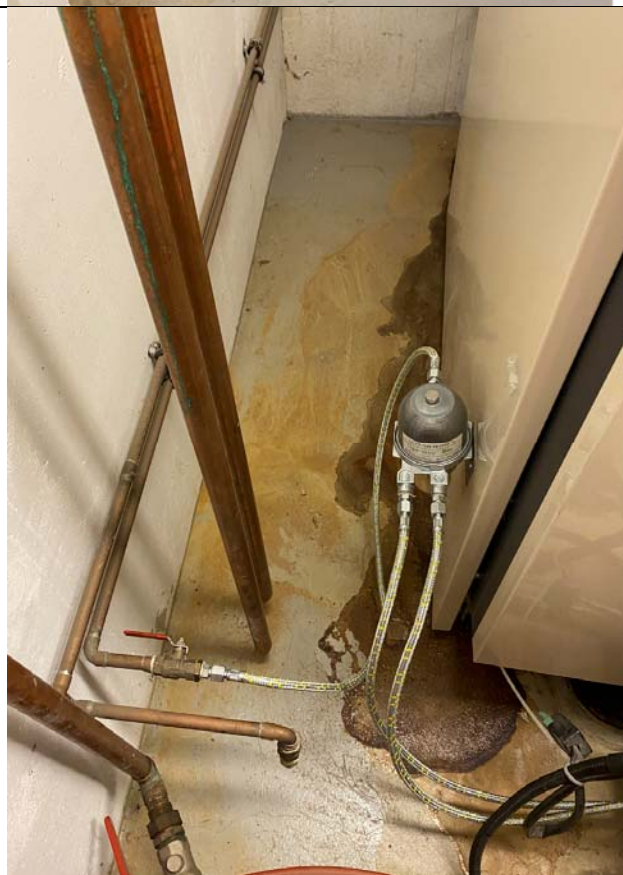
Fyrrom og oljefyr ble inspisert. Det var noe mørkt søl på gulvet ved oljefyren. Gulvet i fyrrommet var av betong, og det ble ikke sett sprekker e.l. Det ble observert et gammelt, åpent sluk på gulvet under oljefyren, der det stod klar, oljeluktende væske. Det er ikke kjent hvor sluket leder. Dette må tas hensyn til ved riving av bygget.

Søl bak oljefyr

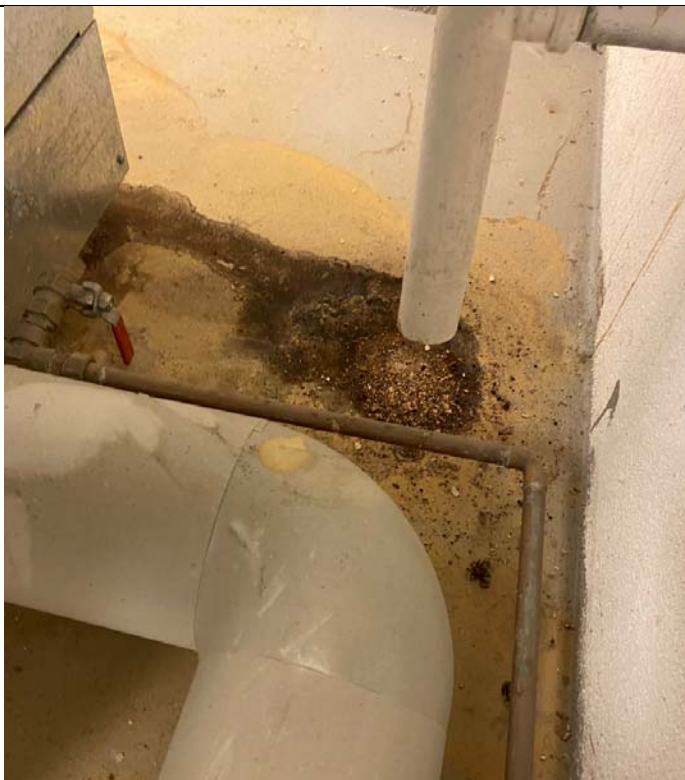
Søl bak oljefyr

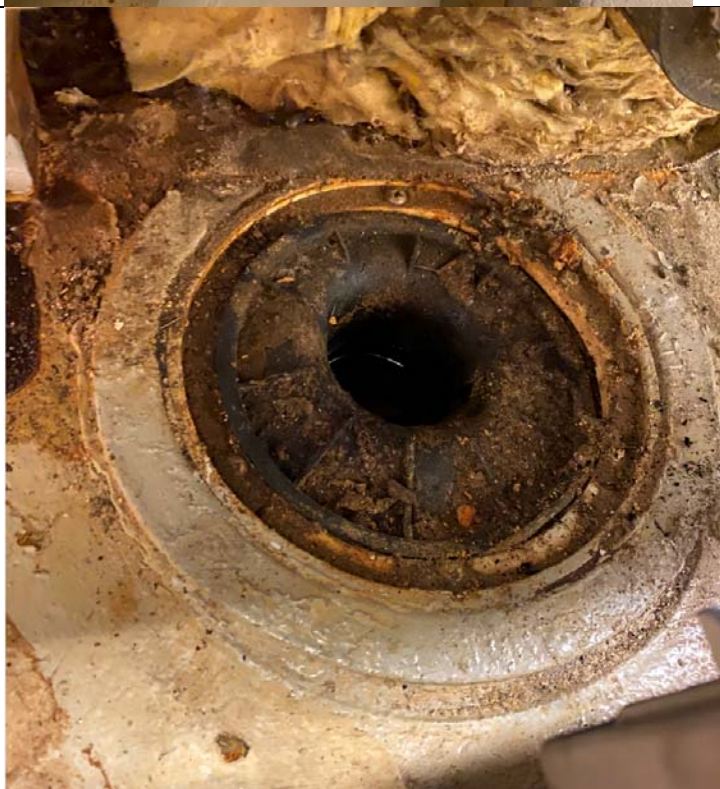
Sluk under brenner

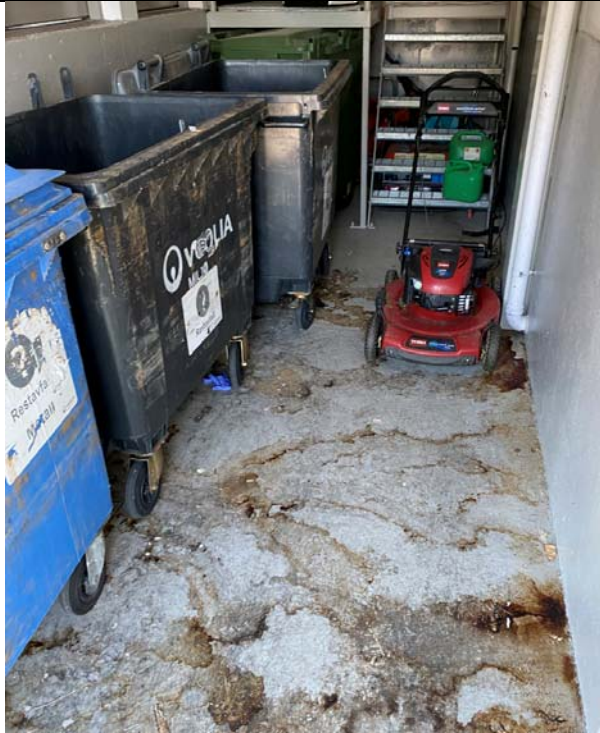
I søppelrom i 1. etasje (nordøstre hjørne av bygningen) ble det observert mørkt søl på betonggulvet, som ellers virket i god stand. I teknisk rom i kjeller ble det observert en sjakt med bla. gamle rørender av ukjent opphav.

Søl på gulv i  
avfallsrom

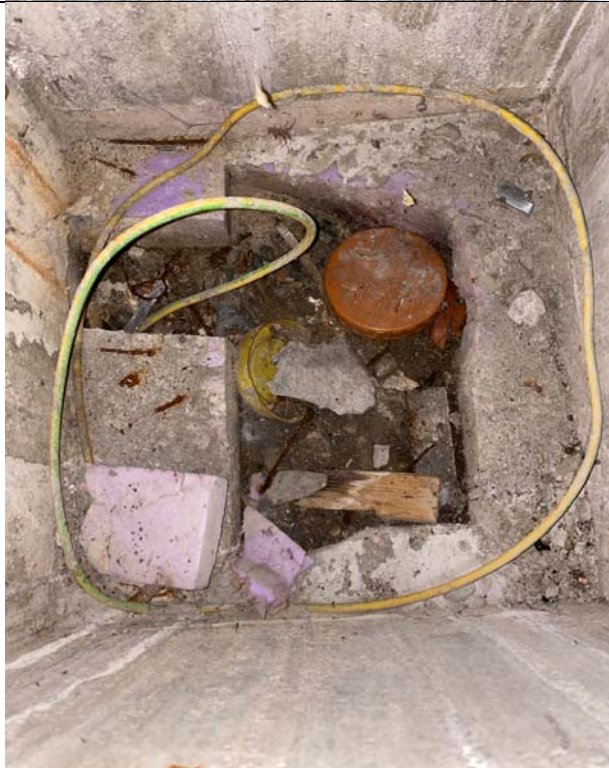
Sjakt i teknisk rom  
ventilasjon

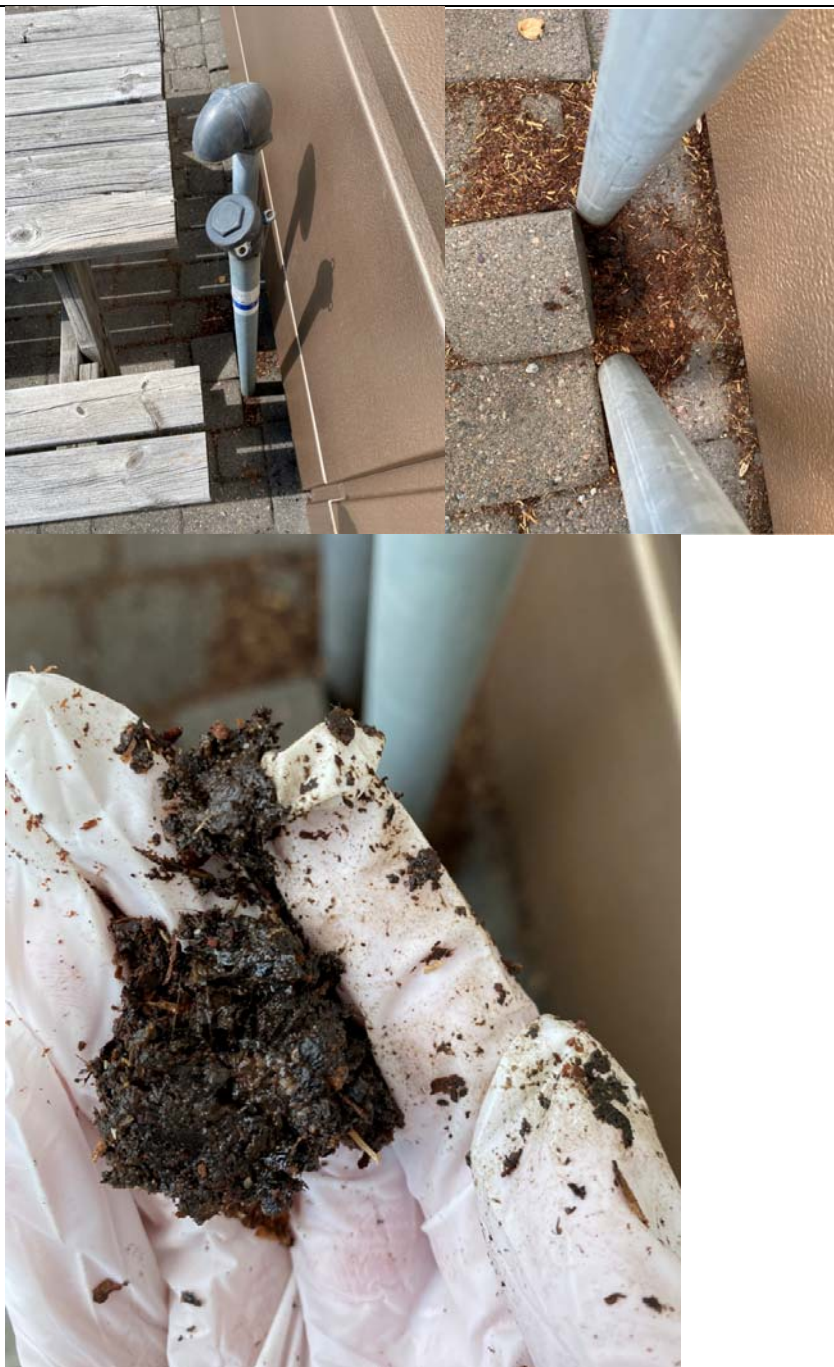
Påfylling for den nedgravde oljetanken ble undersøkt. Påfyllings- og lufterør stod nær husvegg på sørlige vegg av nybygget, på flate som stort sett var dekket av brostein. Mellom rørene var det ikke brostein. Massene i dette området var mørke, fuktige og luktet olje.

Påfyllingsrør  
oljefyr

Det er avdekket at eiendommen inneholder én mistenkt punktkilde, området ved oljetank, i tillegg til masser som kan være fyllmasser med diffus forurensning (spesielt masser nær kjellervegger, samt masser i øvre lag). Resultatene i fase 1-undersøkelsen tilsier at det bør gjennomføres en miljøgeologisk undersøkelse med prøvetaking av grunnen på eiendommen før tiltaksarbeidene starter opp. I henhold til Miljødirektoratets veileder TA-2553 er det ved fremtidig arealbruk bolig og en antatt forurensningssituasjon med kjent punktkilde behov for prøvetaking i 18 punkter.

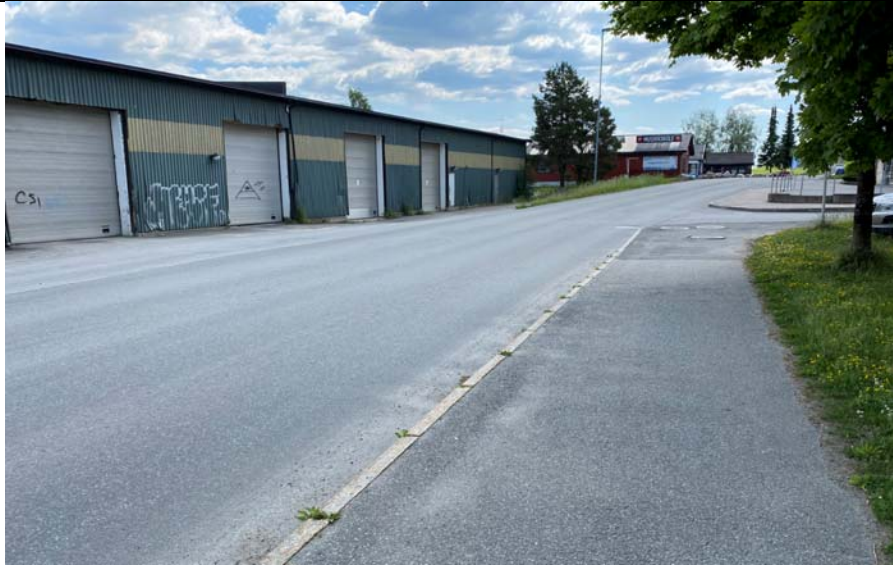
Garasjer hos naboeiendom i øst
