Artsrike veikanter og pollinatorer

Ås kommune

Tittel på rapport: Artsrike veikanter og pollinatorer

Oppdragsnavn: NiN-kartlegging og veikanter 2021, Ås kommune

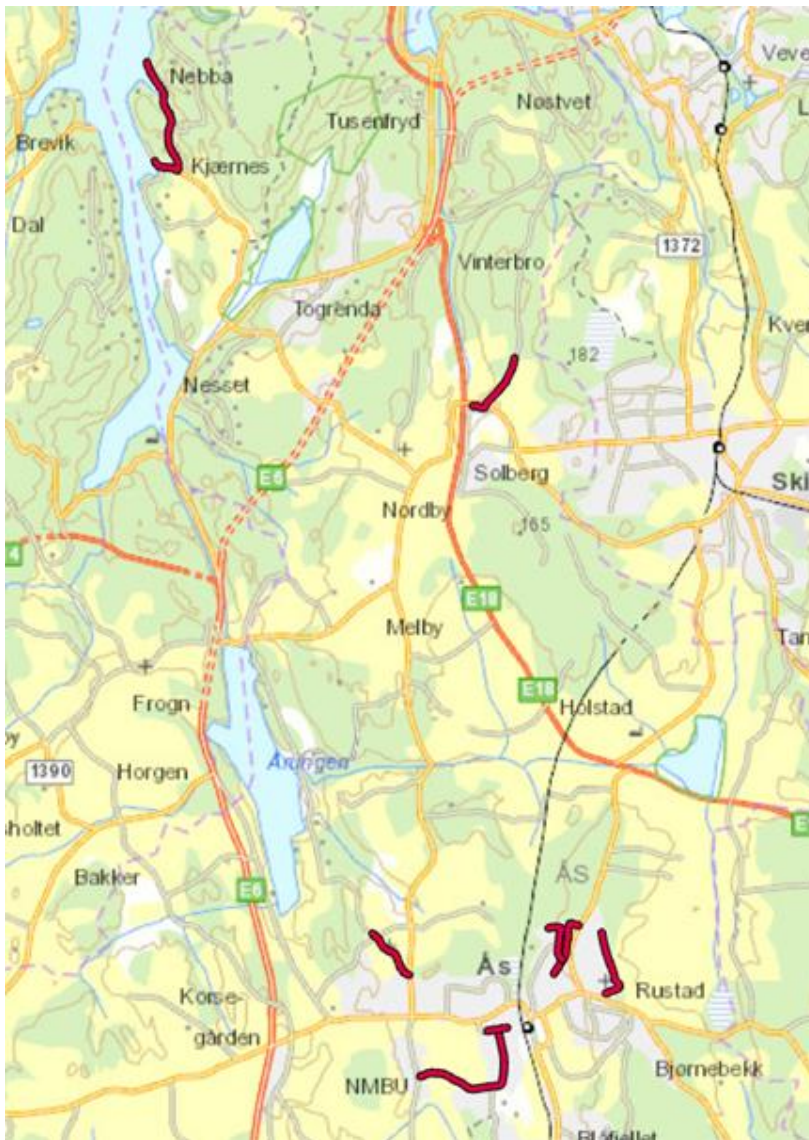
Figur 1 Oversiktskart over de kartlagte veikantene.

Strekningene som er undersøkt for artsrike veikanter omfatter Gamle Kongevei, Kjærnesveien, Nebbaveien, Måltrostveien, Søråsveien, Tårnveien, Mellomveien, Nylenda og Kirkeveien i Ås kommune. Dette tilsvarer en strekning på ca. 6,5 km (Figur 1), der begge sider av veien er undersøkt. Det er kun kommunale veier som er kartlagt, siden kommunen ønsket informasjon som grunnlag for drift av egne veier. I tillegg er det gjort undersøkelser i Ås sentrum, spesielt langs Skoleveien og utvalgte grøntområder langs Drøbakveien (Figur 2).

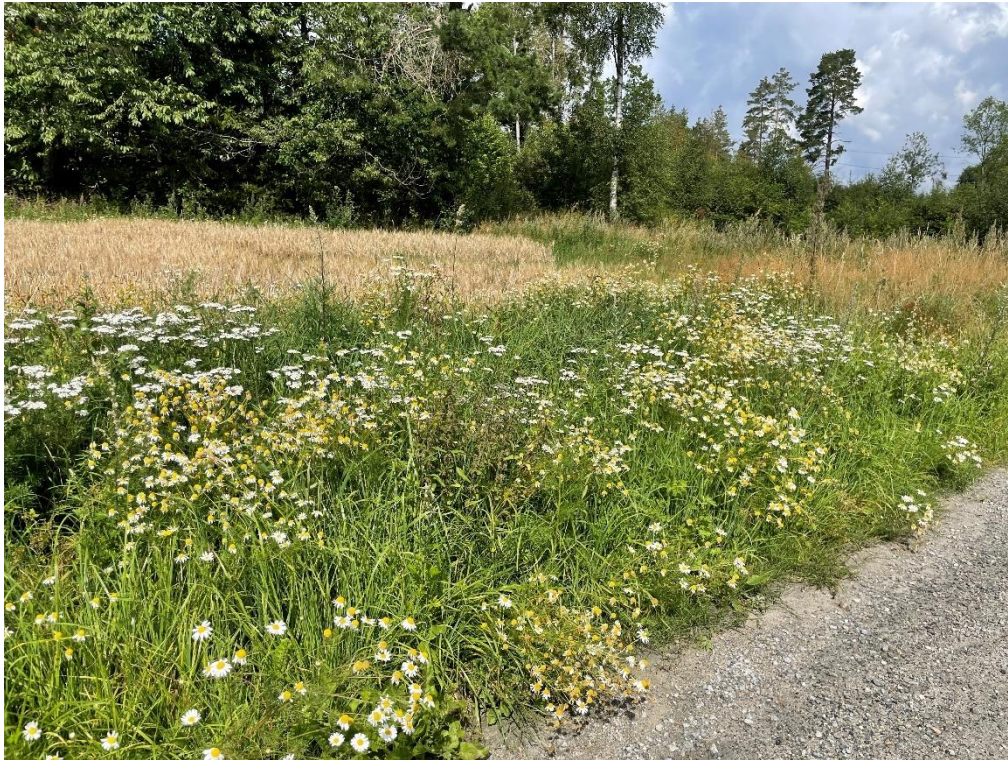
Veikanten langs Gamle Kongevei er preget av nærhet til intensivt drevet jordbruk som gir gjødselpåvirkning og dermed redusert arts mangfold. I tillegg har nærhet til hager og større hovedveier ført til innslag av fremmede arter. Søndre del av veien har spesielt høyt innslag av kanadagullris (SE). Langs kornåkrene er det spesielt næringskrevende arter som dominerer, som stornesle, åkertistel, burot, hundegress, balderbrå og ryllik (Figur 4). I nord grenser veien til et hogstfelt med oppslag av bjørk, ask (VU), einstape og rødhyll (SE), med innslag av hundegress, groblad og hestehov, ellers er veikanten artsfattig.

Figur 4 Med nærhet til intensivt drevet jordbruk langs Gamle Kongevei, har veikantene stort innslag av bl.a. balderbrå, hundegress, ryllik og stornesle.

Gamle Kongevei: **C-verdi**. Lite potensiale for artsrike veikanter, med dominans av næringskrevende arter. Middels innslag av fremmede arter og nokså pollinatorvennlig. Bekjempelse av fremmede arter før blomstring er viktigste tiltak for forbedring av verdien.

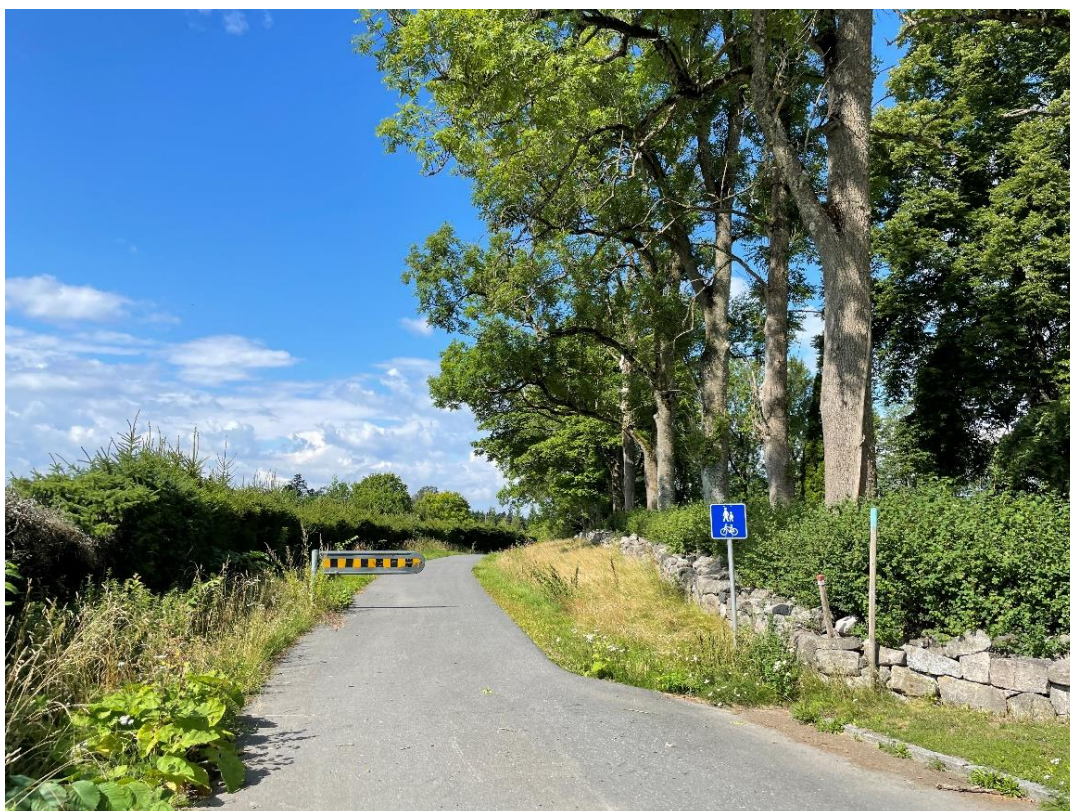
Langs Kirkeveien står det i sør en gammel askeallé på en skjøttet gressplen som er ganske artsfattig. Deler av plenen er slått av NMBU før kartleggingen mens noen deler står igjen. De områdene hvor plenen ikke er klippet er det timotei, hundegress, ryllik, høymol, åkertistel, engrapp, føllblom og skvallerkål som dominerer, med innslag av tusenstråle (LO) og groblad. I tillegg er villvin (HI) og ask (VU) registrert langs veien. Langs gangveien i nord vokser det engkvein, blåklokke, fuglevikke og skjermesveve, og det er til dels stort oppslag av poppel (mulig balsampoppel (SE), Figur 6). Gangveien langs jordet i nord har igjen innslag av mer næringskrevende arter, som åkertistel, burot, rødkløver og geitskjegg samt skogskjegg (SE) i en hekk. Det er gangveien mellom kirken og kornåkeren som har høyest potensiale for å bli mer artsrik.

Figur 6 I Kirkeveien er det gangveien mellom kirken og kornåkeren som har høyest potensiale for å bli mer artsrik. Askealléen sees til høyre i bildet.

Gangveien fra kirka til jordet skiller seg særlig positivt ut, med innslag av mindre næringskrevende engarter som blåklokke. Askealléen er også svært verdifull til tross for at den har et artsfattig bunnsjikt med noe fremmedartsinnslag. Det er en noe pollinatorvennlig strekning med potensiale for å bli mer artsrik. Bekjempelse av fremmede arter (poppel og tusenstråle) før blomstring, og utsatt kantslått langs gangveien frem til jordekant er viktigste tiltak for å øke verdien, noe som særlig gjelder langs gangveien ved kirkegården.

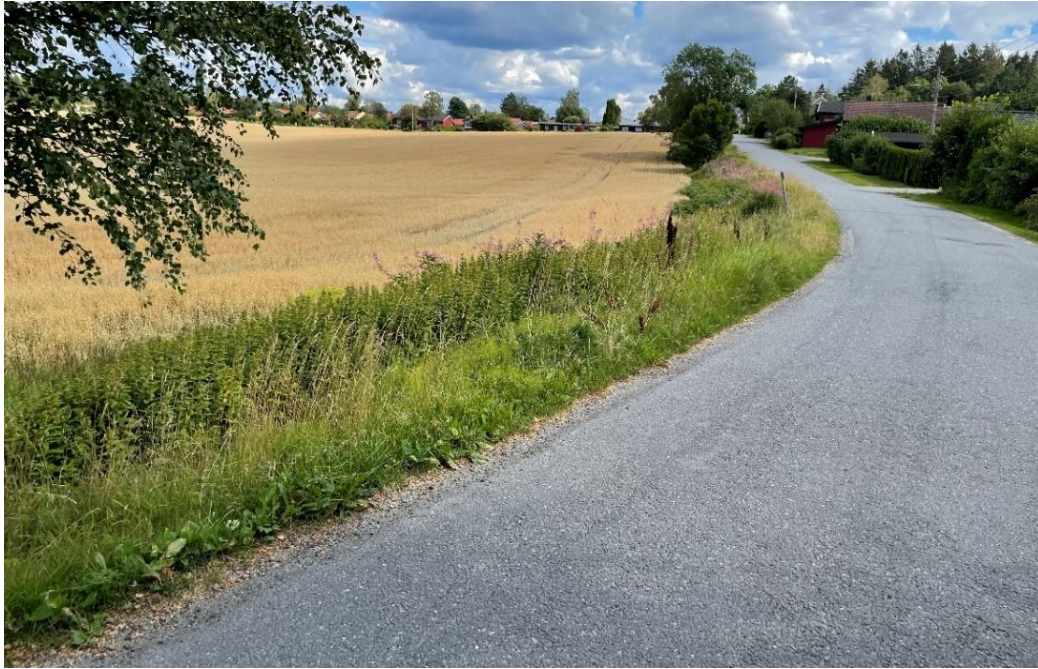
I Måltrostveien er det i vest furu og selje med oppslag av alm (VU), og dominans av høymol, hestehov, stornesle, fagerfredløs (SE), mjødurt, ryllik, rødkløver, sikori og geitrams i feltsjiktet (Figur 8 og 9). Veikantene langs hagene er mindre gjødselpåvirket, men store deler av arealet blir jevnlig slått av privatpersoner. Her er det innslag av tirlunge, føllblom og hvitkløver (Figur 9). Langs Søråsveien vokser det næringskrevende arter tilknyttet intensivt drevet jordbruk, som kjerteldylle, åkertistel, høymol, storborre, burot, balderbrå, hundegress m.fl. Ingen fremmede arter er registrert her.

Figur 8 Sør i Måltrostveien. Næringskrevende arter som høymol, geitrams og fagerfredløs (SE) sees i veikanten. Lignende vegetasjon forekommer langs Søråsveien.

Veikantene langs Søråsveien mot Måltrostveien i sør har dominans av næringskrevende arter, men med innslag av engarter langs hagene nordover. Strekningen er delvis noe pollinatorvennlig i dag, men det anses ikke som relevant for strekningen å gi skjøtselsråd, da mye av veikantene uansett vil bli skjøttet og brukt av beboerne langs veien og potensialet for å utvikle mer artsrike veikanter ansees som lite.

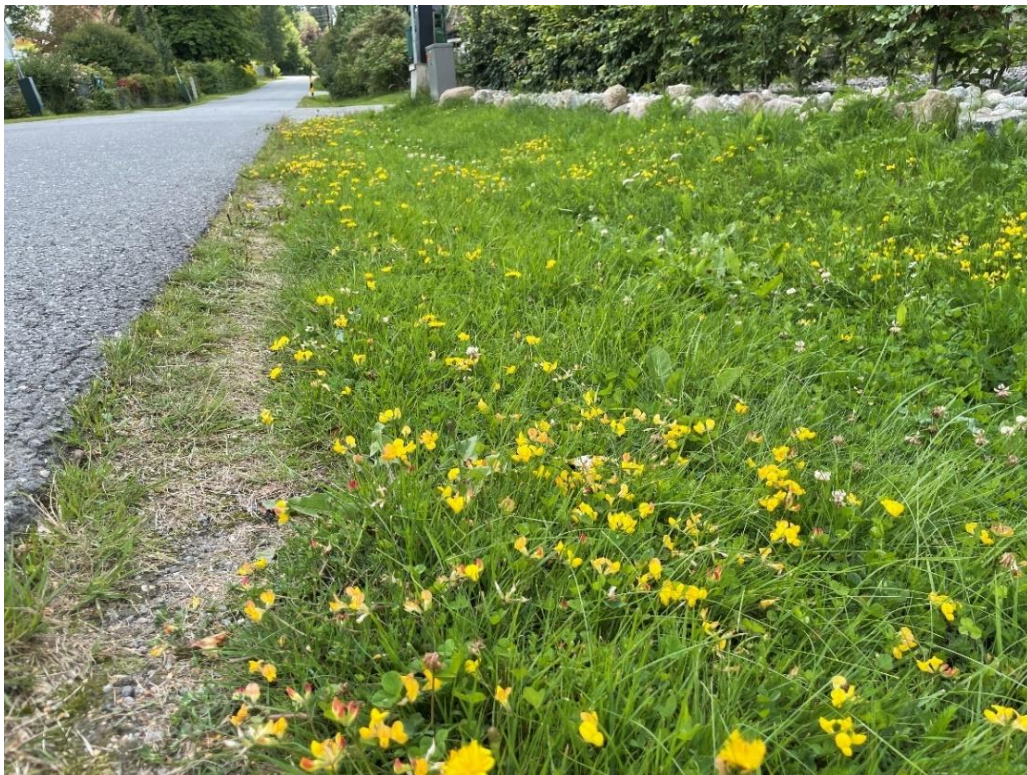
Figur 9 Ved hagene i Måltrostveien er det partier med bl.a. tirltunge og hvitkløver.

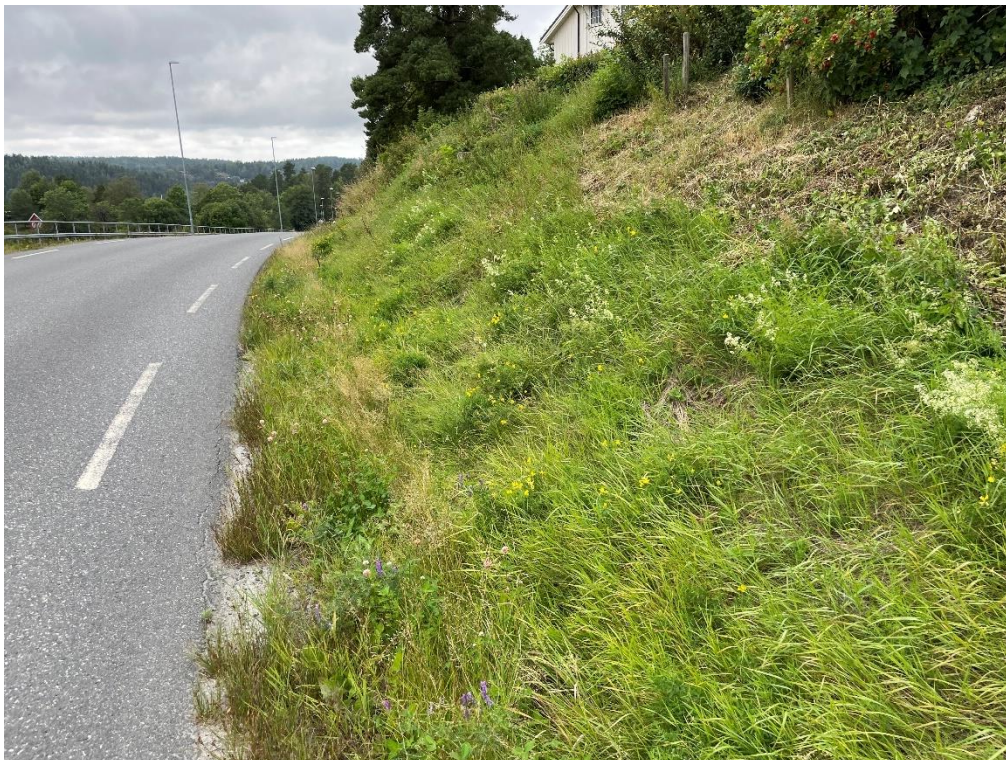
Utenfor kartleggingsområdet er det en kort strekning ved Kjærnesveien 87 som har godt potensiale for å kunne utvikles til artsrik veikant med riktig skjøtsel. Her er det innslag av gode engarter som gjeldkarve, stormaure, tiriltunge, rødknapp, skjermesveve og fagerknoppurt, men også noe skvallerkål og fremmedartsinnslag med moskuskattost (SE) (Figur 12).

Figur 12 Strekning ved Kjærnesveien 87, like øst for kartleggingsområdet, med potensiale for å bli artsrik veikant.

Godt potensiale for artsrike veikanter, selv om det ikke var noen strekninger som var artsrike nok til å tas ut som naturtype ved denne kartleggingen. Det som trekker ned, er nokså stort innslag av fremmede arter og at det ikke er registrert naturtyper som er viktige for pollinatorer langs veien. Utsatt kantslått på deler av strekningen markert med røde ovaler, samt bekjempelse av fremmede arter før blomstring, kan trekke verdien opp.

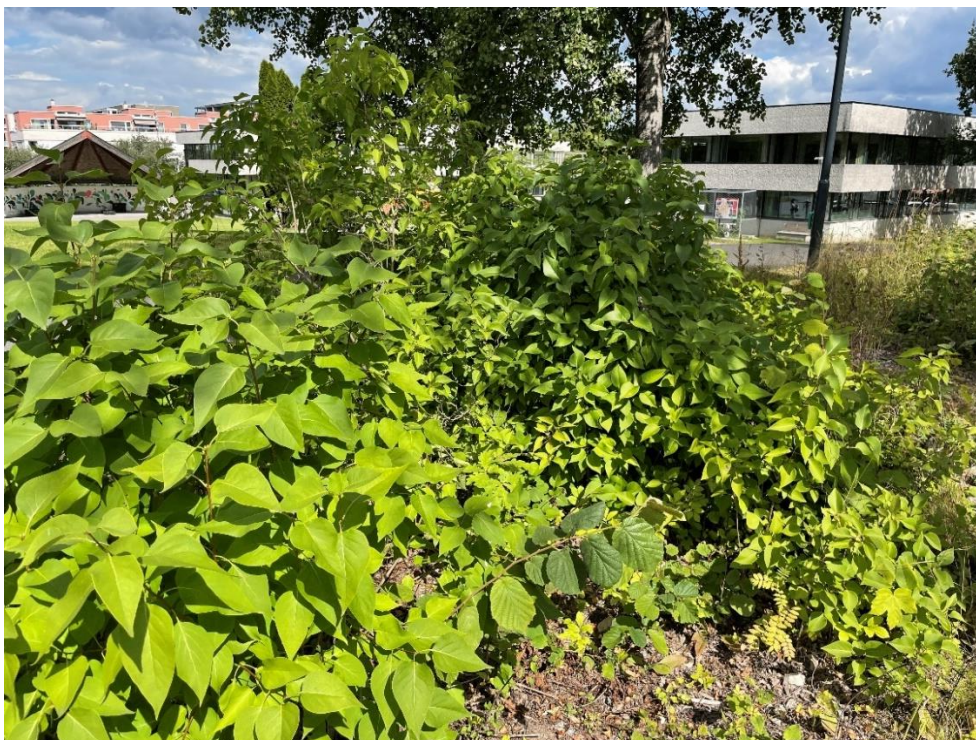
I Skoleveien (område 3) vokser ryllik, stornesle, ugrassklokke, meldestokk, haredylle, åkertistel, hvitkløver, rødkløver, engsoleie, kvassdå, geitrams, gullkløver, gjerdevikke, burot, og en god del fremmede arter, som vinterkarse (SE), platanlønn (SE), hvit-/legesteinkløver (SE), parkslirekne (SE) (Figur 16), alskakornell (SE) og vegetasjonen er nokså godt egnet for pollinatorer i dag. Vinterkarse (SE) er konkurransesvak, men kan invadere engsamfunn. Artsrike tørrbakker og grunnlendt mark er spesielt utsatt. Langs veien nærmest rådhuset er det også stort oppslag av eik, som bør bevares for å kunne etablere seg i så stor grad som mulig, og skjøttes som enkeltrær med formål om å vokse til store, gamle trær. De større trærne her bør også bevares i så stor grad som mulig ved etablering av eng eller plantefelt.

Figur 16 Skoleveien har stort innslag av fremmede arter, her sees parkslirekne (SE).

Vurderingen gjelder Skoleveien i Ås sentrum, fra Åsgård skole, forbi rådhuset. Stort innslag av fremmede arter, men godt egnet for pollinatorer. Bekjempelse av fremmede arter før blomstring er viktigste tiltak for å øke verdien.

Fremmede arter og masser infisert av fremmede arter bør fjernes fra grøntområdene. Dette gjelder spesielt for Skoleveien, hvor innslaget av slike arter er høyt.

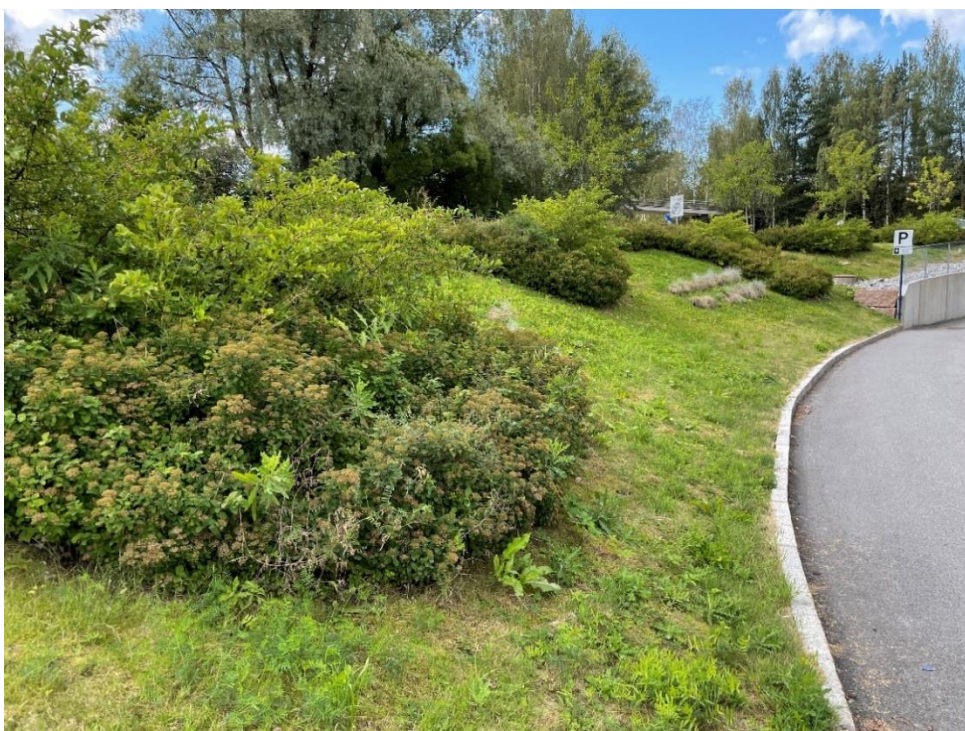
I krysset Bankveien/Drøbakveien (område 1) er det i dag plantede buskfelt med bl.a. hvitspirea (LO) (Figur 17). Ellers er det slått gressplen her i dag med innslag av knollerteknapp, engsoleie, åkertistel, høymol, hestehov, gullkløver og hagesveve (HI).

Figur 17 Hvitspirea på gressplen i krysset Bankveien/Drøbakveien.

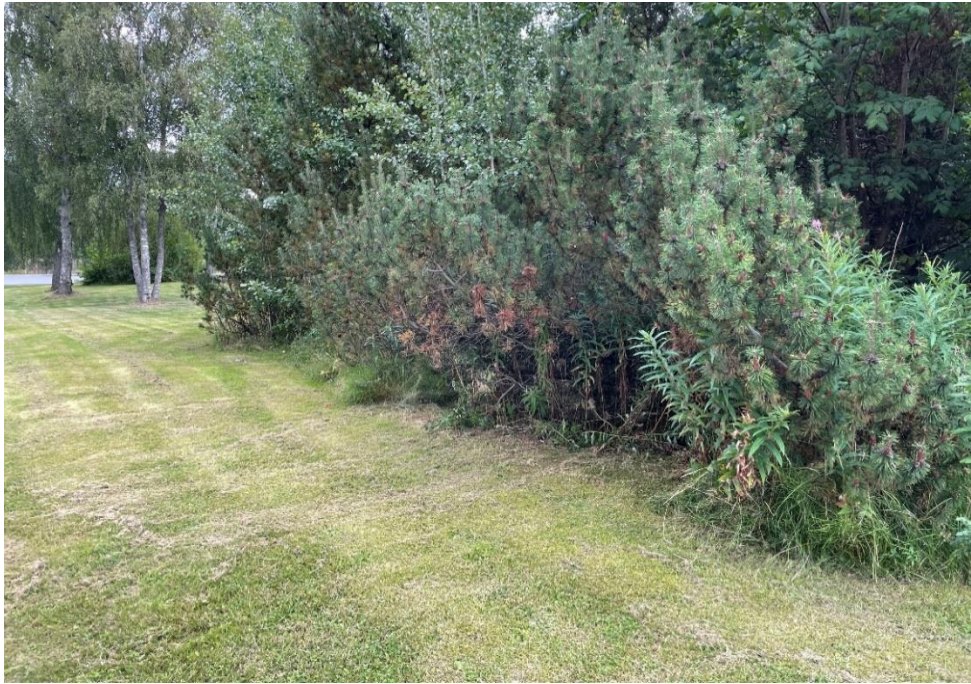
Mellom Drøbakveien og Brekkeveien (område 2) finnes to større grøntområder med gressplen som tilsynelatende er lite tilgjengelige og sannsynligvis lite benyttet som oppholdsområder. Disse er godt egnet til å utvikles til artsrike enger som sås med stedege arter og deretter slås årlig etter frøsetting. Her finnes spesielt mye kanadagullris (SE) der det ikke er gressplen med regelmessig slått, spesielt ned mot Drøbakveien, hvor det er tilvokst med næringskrevende arter som åkertistel, stornesle, høymol og burot (Figur 18 Mellom Drøbakveien og Brekkeveien er det en gresslette med buskfuru og bjørk som egner seg godt for anleggelse av pollinatorvennlig vegetasjon da det har forholdsvis lite ferdsel.. Det vokser også rødhyll (SE) i kantene til bjørkekrattet mot Drøbakveien og det er registrert svartor, furu, hassel, rogn, alm, bringebær, alaskakornell (SE), platanlønn (SE) og rynkerose (SE) på plassen.

Figur 18 Mellom Drøbakveien og Brekkeveien er det en gresslette med buskfuru og bjørk som egner seg godt for anleggelse av pollinatorvennlig vegetasjon da det har forholdsvis lite ferdsel.

Øvrige områder i Ås sentrum har i dag ingen verdi for pollinatorer, og heller ikke potensiale for artsrik vegetasjon uten at områdene opparbeides og sås til. Områdenes verdi på sikt vil avhenge av fremtidig bruk med eventuell anleggelse av pollinatorvennlig vegetasjon. Fremmede arter, særlig kanadagullris (SE) bør bekjempes regelmessig gjennom vekstsesongen i områdene Drøbakveien/Brekkeveien.
